# 京都府における伝統木造建物の耐震性検討事例

京都大学防災研究所共同研究一般研究集会  
2014年11月7日

# 京都府における 伝統木造建物の耐震性検討事例

首都大学東京 都市環境学部 建築都市コース  
多幾山 法子

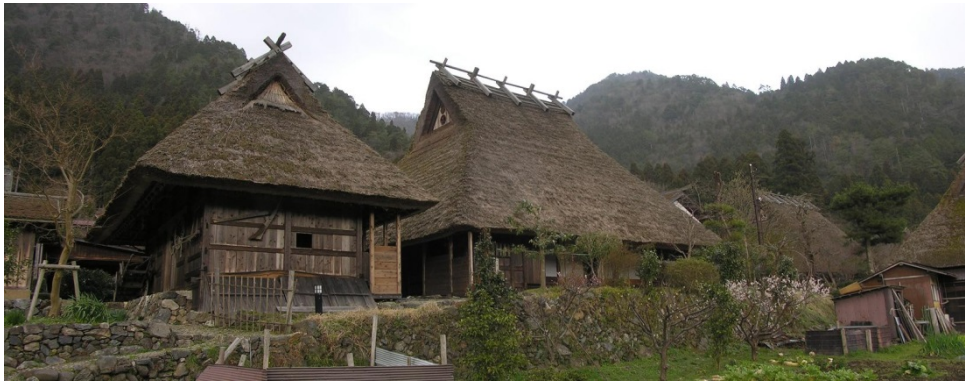
## ■ 入母屋造り・茅葺き屋根

外観

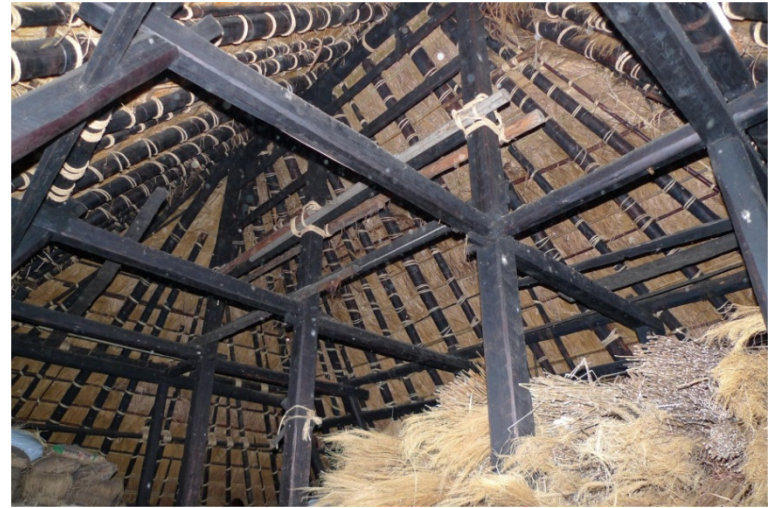
小屋裏から見た屋根

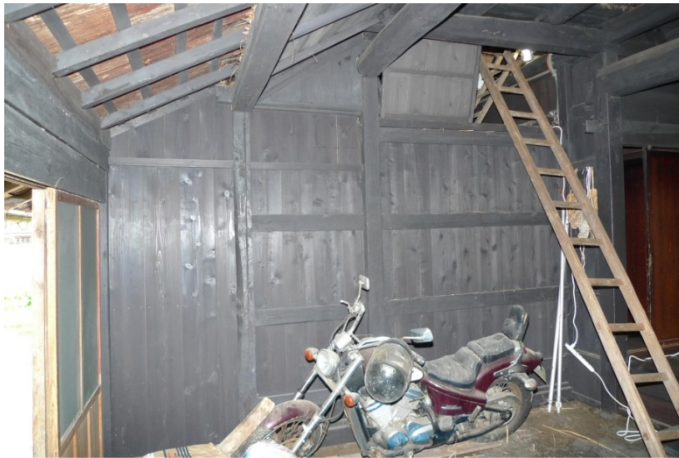
板壁

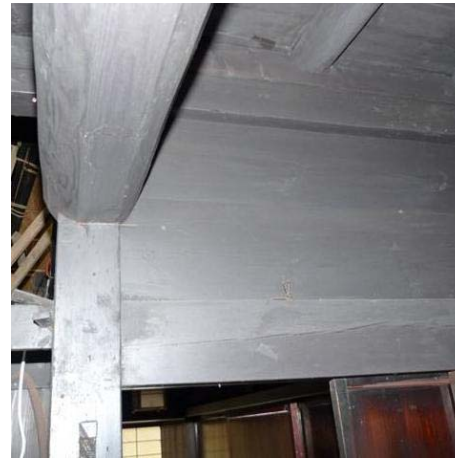
板小壁

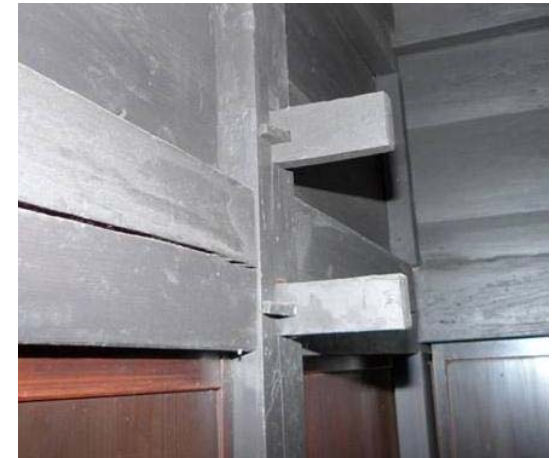
差鴨居

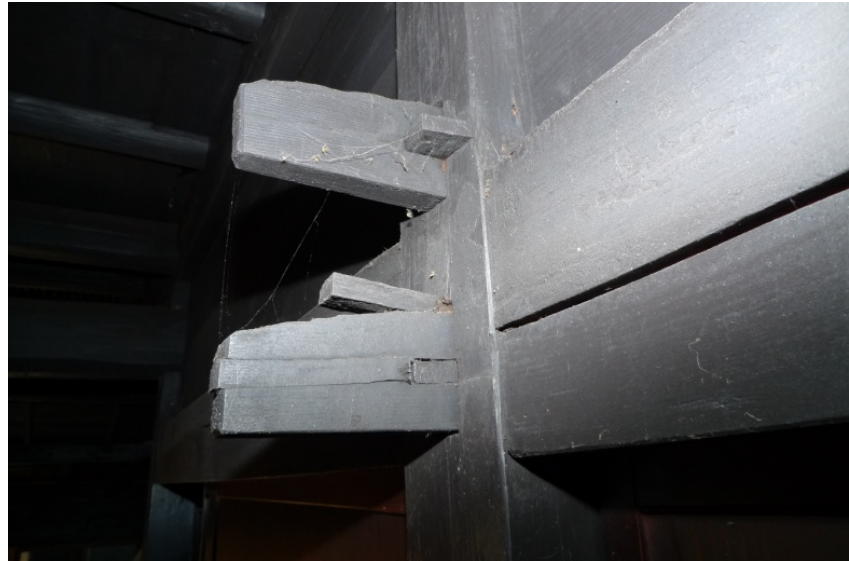
- 差鴨居のほぞの損傷

- はしめけ後, 修復

- 最大 $1/60\text{rad}$ の傾斜

- 蟻害を経験した家屋もあり, 床束をとり変えている家屋が多い
- 2棟では目視により, 蟻害が発見された

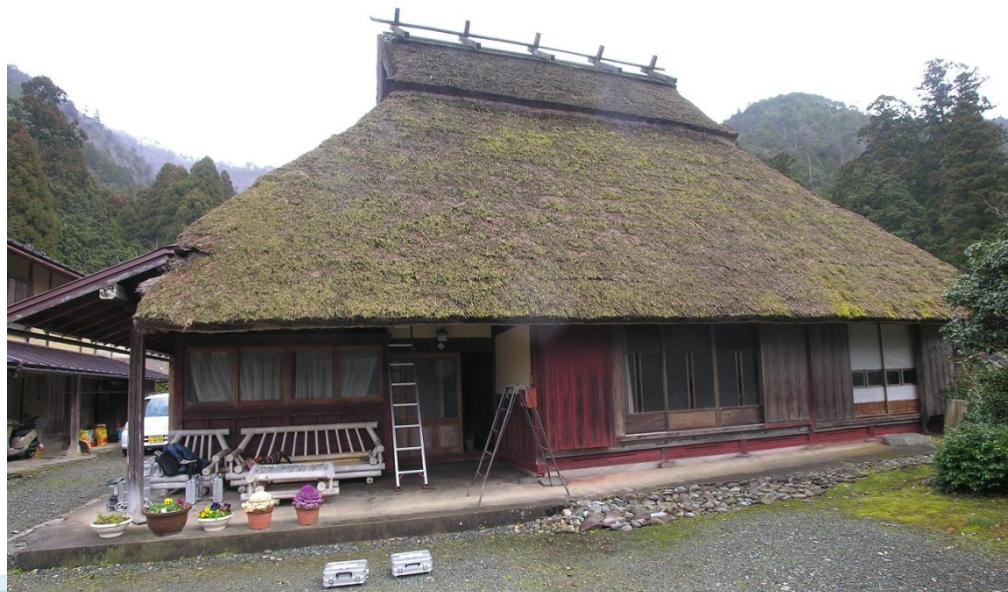
## 【例】F邸

# 常時微動計測

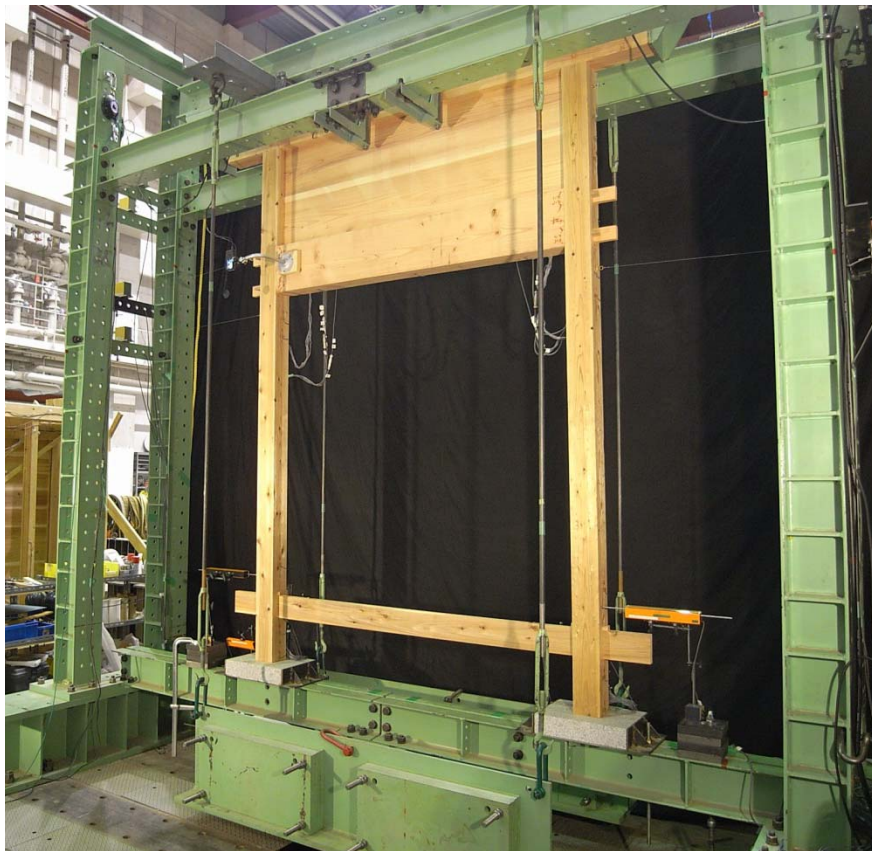
## ■ 加力装置

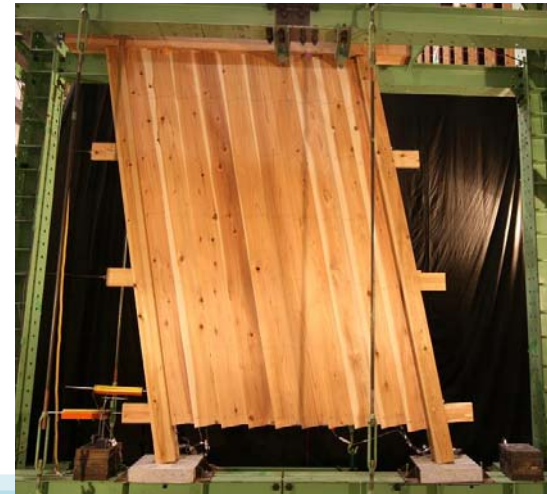
## ■ 耐震要素の復元力を決定する

【差鴨居】

【三段貫】

【板垂壁】

【板壁】

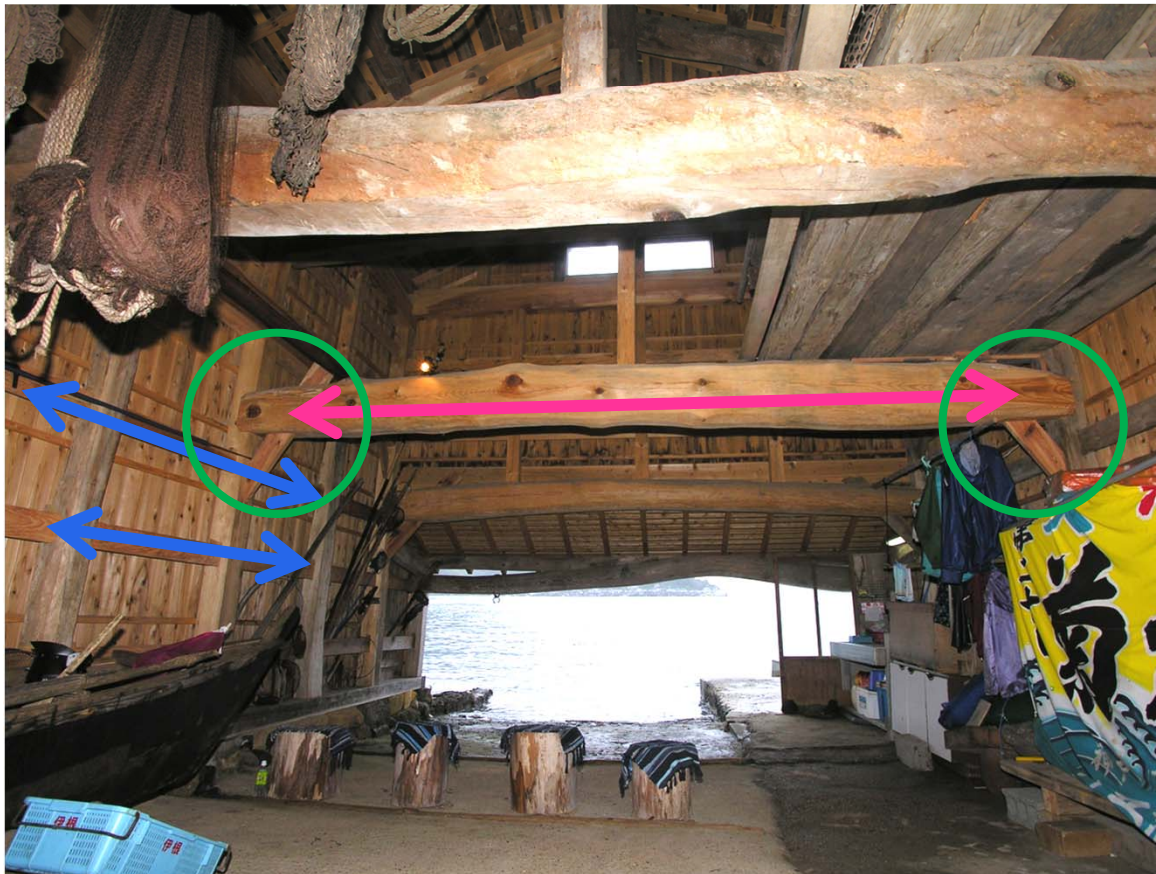
■ 桁行方向：貫／梁間方向：梁

— 貫 — 梁 ○ 斜め貫 — 板壁

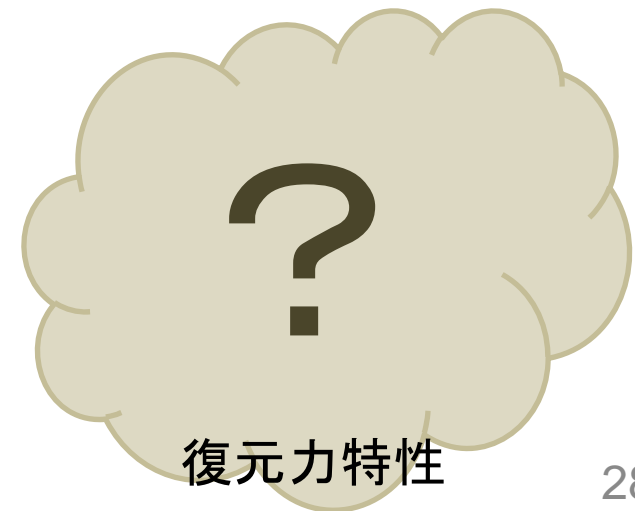
復元力特性

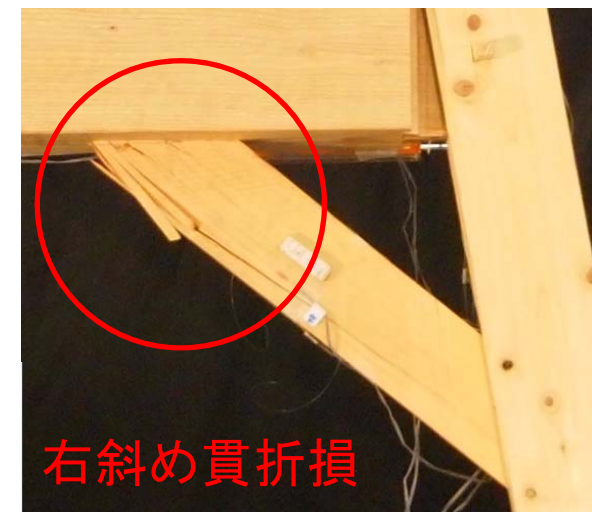
# 40度試験体の実験結果

## ■ 復元力特性と損傷状況
